Pomocný hlásný profil kategorie "C" – Karlštejn - Berounka

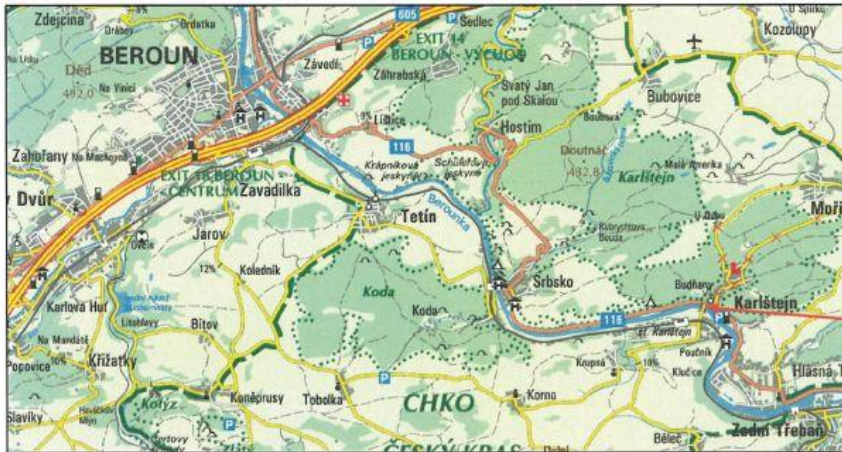
SPA	Odečet cm
1.	65
2.	82
3.	112

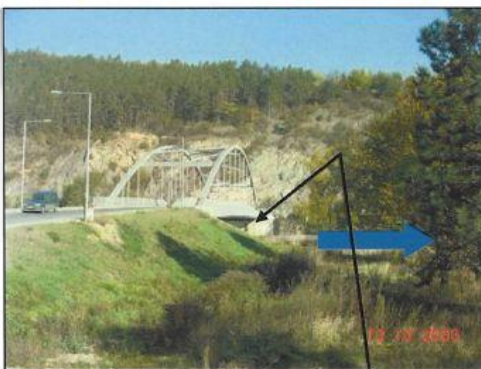
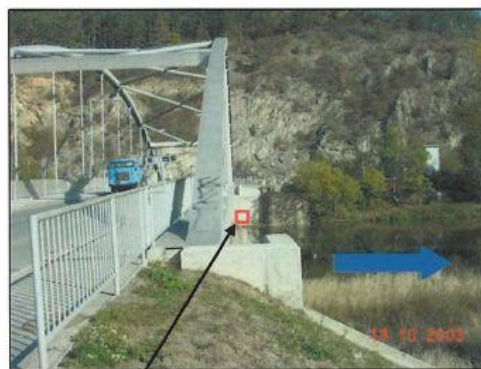
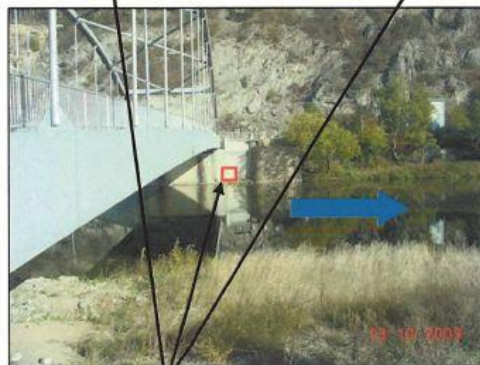
Čtení z mostu  
z pravého břehu  
(od železniční trati),  
profil je umístěn pod  
mostem.

Červená značka je  
nakalibrována na lednovou  
povodeň v roce 2003  
(mírně pod), tento stav vody  
způsobil povodeň na  
sociálním zařízení (10 cm vody).
